STROKOVNA ESKURZIJA DVS 2019

SAVINJA, 20.06.2019

PROGRAM

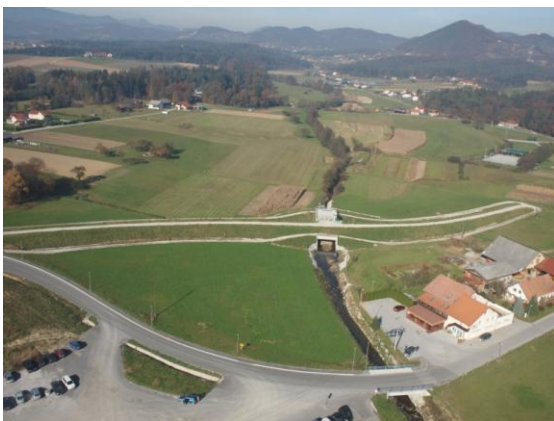
SUHI ZADRŽEVALNIK PODSEVČNICA PRI KRAJU LOPATA

Suhi zadrževalnik Posevčnica bil izveden v sklopu projekta Zagotavljanje poplavne varnosti na območju Savinje – lokalne ukrepi v Celju. Izveden je na istoimenskem potoku in skupaj s sosednjim suhim zadrževalnikom Sušnica tvori osnovo zaščite pred poplavami za zahodni del mesta Celja. Zasnovan je kot suhi zadrževalnik, ki zadržuje visokovodno konico (skupaj s SZ Sušnica). Dolvodno od zadrževalnika so se izvedli klasični protipoplavni ukrepi, kot so izvedbe visokovodnih nasipov, AB zidovi, menjave neustreznih premostitev itd.

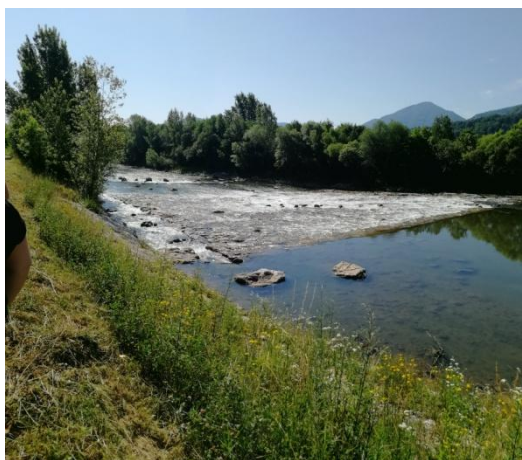
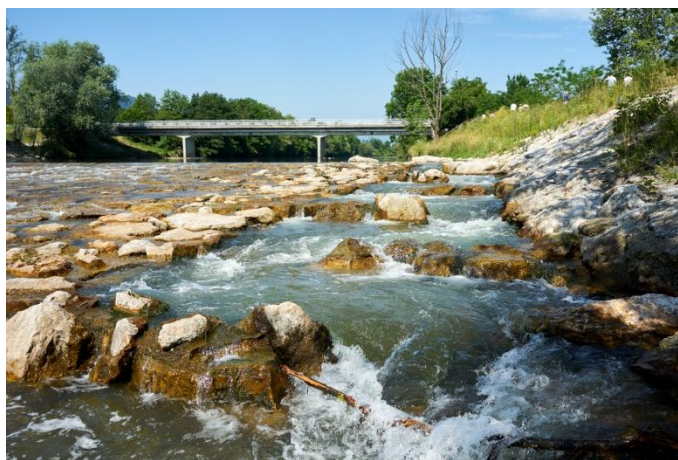
DRČA NA SAVINJI V ŠEŠČAH

Na Savinji so se med leti 1976 in 1989 izvedle tri makrohrapave drče. Drča Šešče se je kot zadnja zgradila v letu 1989. V času vodne ujme novembra 1990 so bile vse tri kamnite hrapave drče poškodovane in v naslednjih letih sanirane. V zadnji vodnih ujmah v letih 2007, 2012 in 2014 so zabeležene nove poškodbe na vseh treh drčah. Predvsem po poplavi leta 2012 so se na predmetni drči v Šeščah pojavile močne poškodbe, predvsem v telesu drče na sredini in levem boku ter na zavarovanjih pod drčo. Kljub poškodbam, ki so z leti nastale, pa se makrohrapave drče na Savinji izkazujejo kot zelo dobra rešitev pri preprečevanju poglobljanja in ohranjanju padca nivelete Savinje. Hkrati pa omogočajo prehod vodnih organizmov ter s tem ohranjajo biološke raznolikosti živih organizmov na teh območju. Poškodba na drči Šešče je resno ogrožala stabilnost drče in s tem je postajala nevarnost porušitve le te znatna. Ker je osnovni namen drče v Šeščah stabilizacija dna struge (preprečitev poglobljanja struge in zaščita obstoječih zavarovanj) ter dvig gladine podtalnice na vodovarstvenem območju, bi porušitev imela zelo obsežne negativne posledice na celotno območje in ljudi, ki živijo na tem območju. Zato se je v letu 2018 pristopilo k celoviti sanaciji drče, katera je zajemala, kompletno odstranitev porušenega telesa obstoječe drče vse do uvodnega praga, kateri se je zaščitil z poglobljenim KB klinom, dodatno varovanim z zabitimi tirnicami. Telo drče se je podaljšalo saj se je naklon iz 1:12 spremenil v 1:18, na ta način je bila dosežena večja stabilnost. Prav tako je telo drče izvedeno iz 6 kamnito-betonskih pragov, ravno tako dodatno sidrani s tirnicami in le med njimi je telo polnjeno z večjimi skalami položenimi v suho. Kombinacija sistema fiksnih pragov z vmesnim polnilom in izvedba v bolj blagem naklonu je zasnova za stabilnost tudi ob največjih visokih vodah. Za dodatno zaščito pred poglobljanjem struge Savinje pod drčo pa se je 30m pod koncem drče izvedel še proti prag iz kamna v betonu. Vsa izvedba rekonstrukcije drče je bila izvedena na način, ki je navzven čim manj invaziven za naravo, poudarjen je zgolj kamen, rege so izrazito poglobljene (tudi preko 30cm), sama drča pa ima kar tri steze za prehod vodnih organizmov.

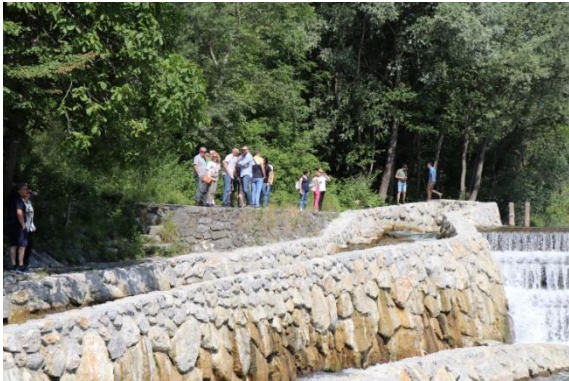
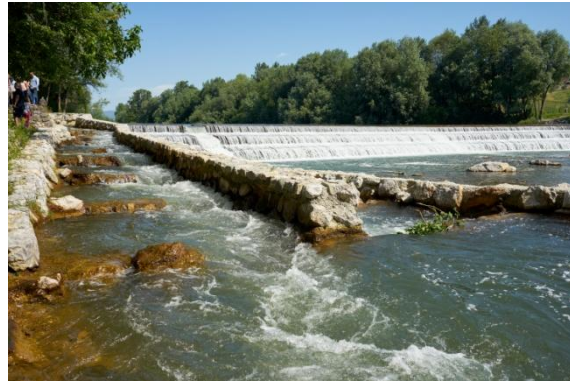
PODVINSKI JEZ

Podvinski jez je ključen za poplavno varnost naselij Preserje, Parižlje in Polzela. Zgrajen je bil leta 1903 v naselju Male Braslovče z namenom ohranjanja nivelete dna Savinje in zagotavljanja stalnega dotoka vode v podvinsko-žalsko strugo, na kateri je v preteklosti delovalo večje število mlinov in žag. V sodobnem času se voda uporablja za tehnološko vodo, namakanje kmetijskih zemljišč, gojenje sladkovodnih organizmov in delovanje malih hidroelektrarn, visoke vode pa so jez že trikrat porušile, nazadnje v poplavih leta 1990. Takrat je bil tudi obnovljen, po tem letu pa se je zaradi niza visokih vod dno Savinje začelo poglobljati, kar je še dodatno povečevalo pretočnost struge. Reka Savinja je Podvinski jez na sredini že tako močno spodjedla, da je voda tekla pod njim, ob vnovični

visoki vodi pa bi se lahko tudi porušil. Rečno dno v večini trase poteka v plasti laporja, ki sproti prepereva in odplavlja, struga se je zato izrazito poglobljala in ogrožala obstoječo vodno infrastrukturo. Spodkopana je bila zračna stran jezusa, kar je ogrozilo stabilnost objekta, poglobitev podslapja pa je močno ogrozila stabilnost jezusa. Sanacija je bila torej nujna tudi zato, da se naselje Male Braslovče obvaruje pred morebitnim poplavnim tokom. Tako se je v letu 2018 pristopilo k celoviti sanaciji Podvinskega jezusa, ki je zajemala izvedbo novega temeljenja jezusa z izvedbo dodatne tretje višinske stopnje. Podslapje se je zavarovalo z kamnito-betonskim kontra pragom ločne zasnove, na jezusu pa se popolnoma izvedlo novo leseno podenje. Na desnem bregu se je zasnova in izvedla tudi steza prehod vodnih organizmov. V sklopu projekta so se izvedle še ureditve struge Savinje pod jezom skladne s sprejetim DPN Savinja Ločica-Letuš.

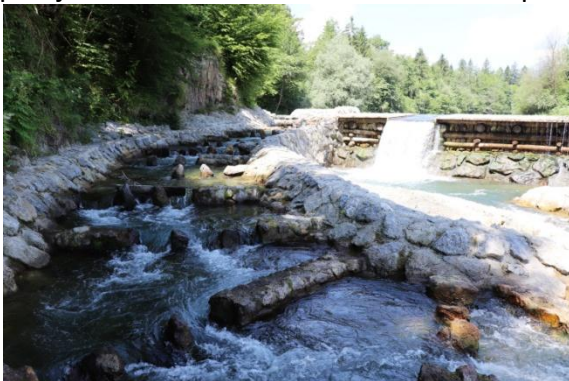
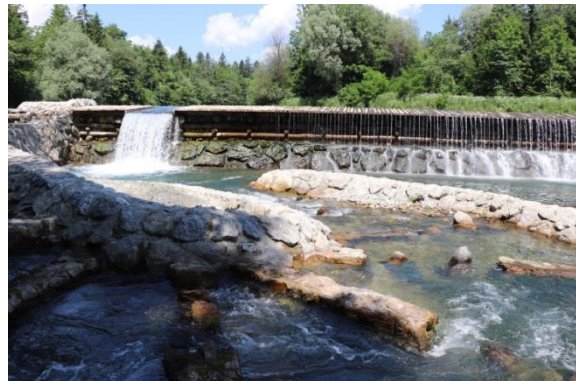
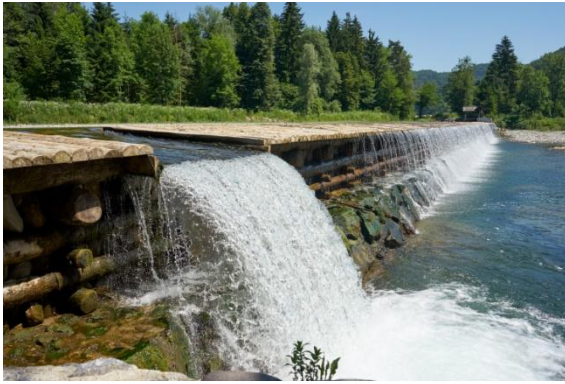
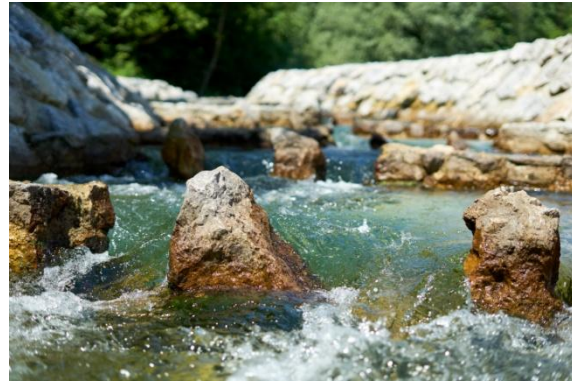
GRUŠOVELJSKI JEZ

Grušoveljski jez na Savinji pri naselju Grušovlje je z dolžino 140 m najdaljši prečni objekt na celotni Savinji. Jez stabilizira niveleto Savinje in umirja njen tok ter napaja Grušoveljsko strugo, omembe le te segajo že v čas pred 200 leti. Jez je bil zaradi dotrajanosti in poplav v zadnjem desetletju že močno ogrožen. Nevarnost porušitve je bila že znatna, s čimer bi se popolnoma prekinil dotok vode v Grušoveljsko strugo, sprememba celotnega vodnega režima na Savinji pa bi imela negativne posledice tako za poplavno varnost bližnjih naselij kot tudi na habitate za vodni in obvodni živelj.

Direkcija RS za vode je tako v letu 2017 zagotovila sredstva za investicijsko vzdrževalna dela na Grušoveljskem jezusu. Ureditev jezusa je tako zajemala: sanacijo in utrditev celotnega temelja jezusa, izvedbo novega vrhnjega sloja jezusa z novim podenjem, izvedbo steze za prehod vodnih organizmov, razširitev struge Savinje nad jezom, izvedbo dveh stabilizacijskih pragov na odseku pod jezom in ureditev erodiranih brežin pod jezom.

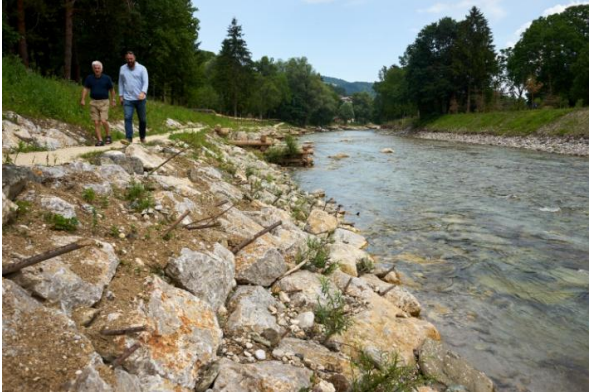
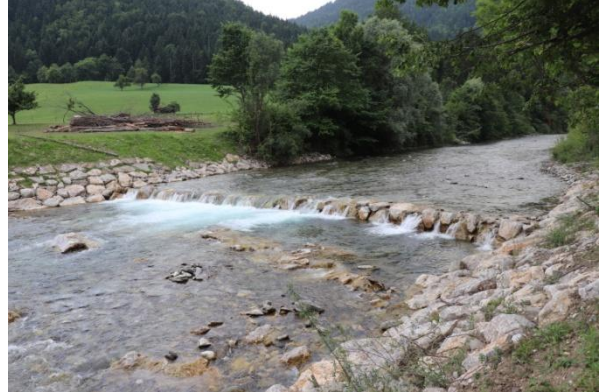
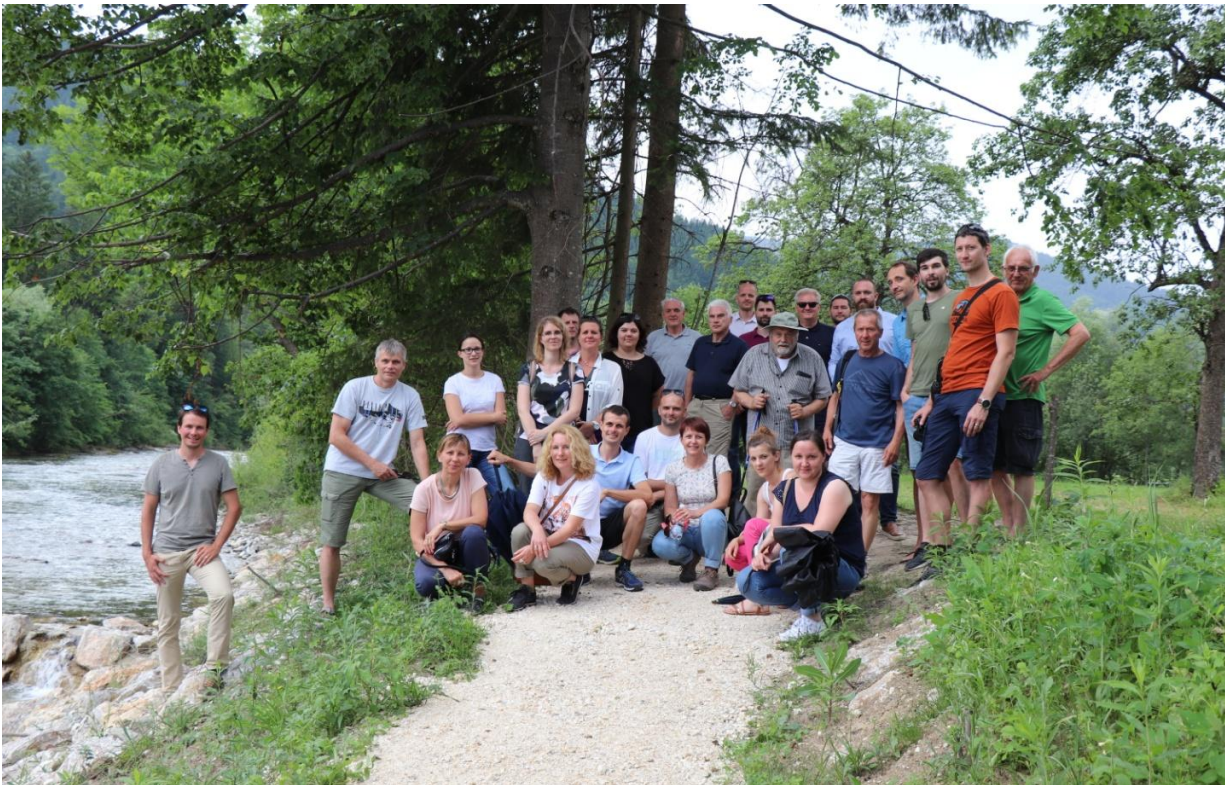
LJUBNO, UREDITVE V OBMOČJU BUDNOVE ŽAGE

Na Ljubnem se je v letu 2018 urejala Savinja od brvi pri prireditvenem prostoru pa vse do Ribiškega doma RD Ljubno. Dela so zajemala izvedbo zavarovanja leve brežine v sonaravni izvedbi z 10 lesenimi odbijači ter grobo kamnito zložbo, zasajeno z vrbovino med odbijači. Izvedla sta se tudi stabilizacijska pragova v izvedbi z izjemno velikimi skalami položenimi v kamnito betonsko posteljico na niveleti dna Savinje, pragova sta tako povsem prehodna za vse vodne organizme. Dodatno se je uredila še leva brežina Savinje ob ribogojnici z grobo hrapavo skalnato oblogo iz večjih skal z vgrajeno živo vrbovino za povsem sonaraven izgled že takoj po zaključku del.
