# **STROKOVNA EKSURZIJA in SKUPŠČINA DVS**

## **Kamniška Bistrica, 08.11.2024**

Društvo vodarjev Slovenije je dne 08.11.2024 izvedlo strokovno ekskurzijo na ogled posledic katastrofalnih poplav reke Kamniške Bistrice in njenih pritokov na območju nad Kamnikom – Stahovica, Črna, Krivčevo, Žaga.

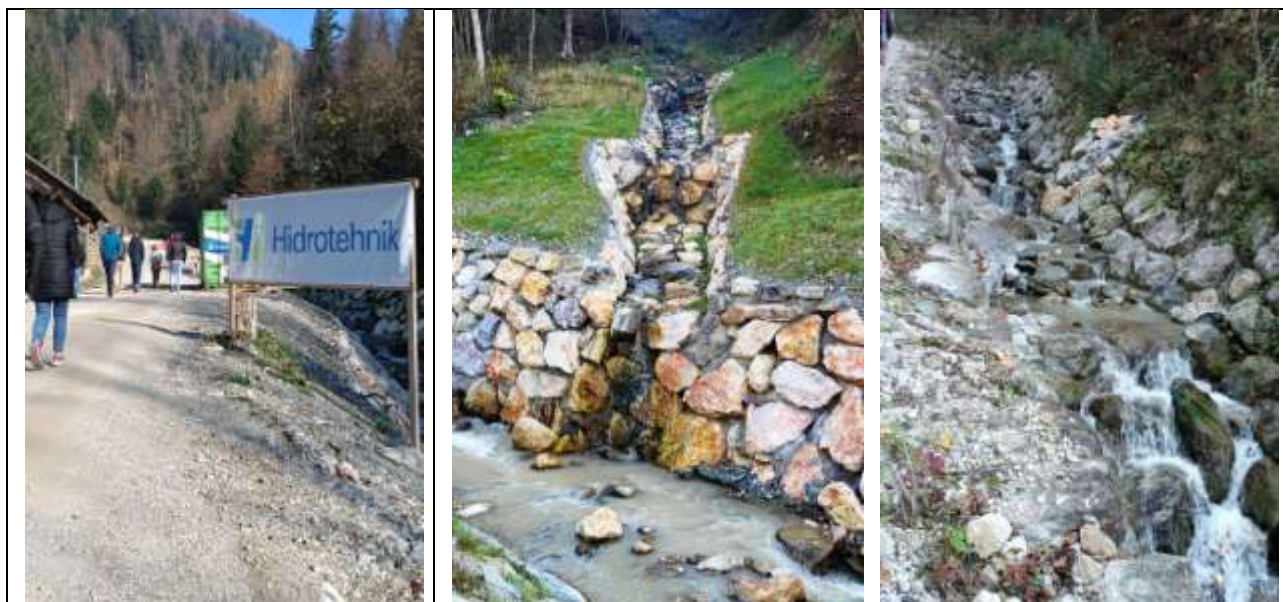
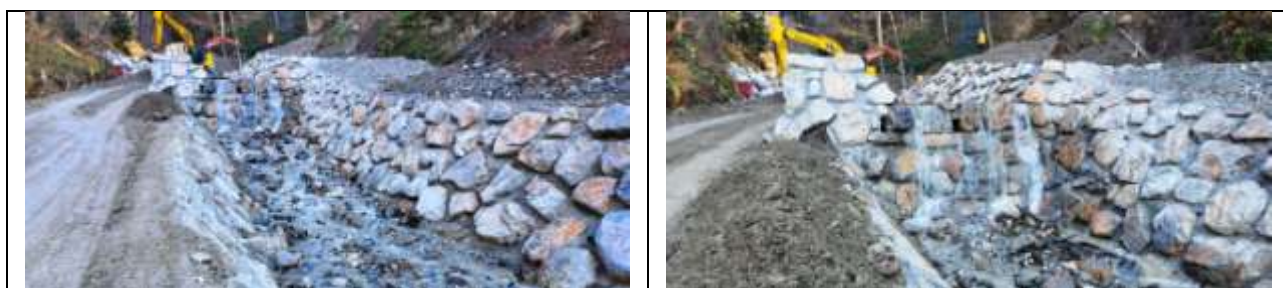
Prodne pregrade v zgornjem delu struge Volovjeka

ogromne količine plavin in plavja, ki so zasule stanovanjske in gospodarske objekte ter cesto. Predvidena je bila sanacija celotnega odseka od sotočja s Črno do cca 700 m nad mHE Šunce. Skupna dolžina sanacije znaša 1.800 m. Nova struga je projektirana na stoletne vode Q100 in zaradi upoštevanja predvidenih podnebnih sprememb povišane še za 15%. Ker je obstoječa struga premajhna, da bi prevajala Q100, se struga mestoma poglobi. Načrtovana ureditev zajema ureditev brežin z zložbo iz lomljenca v suho oz. v betonu, kjer so omejitve s prostorom, je potreben zid iz lomljenca v betonu. Na določenih mestih se umestijo talni pragovi za stabilizacijo nivelete. Izkopani material se uporabi za sanacijo večjih zajed, ki so nastale ob visokih vodah. Uredi se tudi levi pritok Volovjeka. Izvedena so že dela:

- Zavarovanje brežin – zložba v suho, zložba v betonu, mestoma zid iz kamna v betonu
- Stabilizacija nivelete s talnimi pragovi
- Stabilizacijski pragovi
- Sanacija lokalnih poškodb obstoječih zavarovanj
- Ureditev pritoka – kineta iz lomljenca v suho, izgradnja dveh stabilizacijskih pragov stopnje 1,70 m oz. 1,40 m.

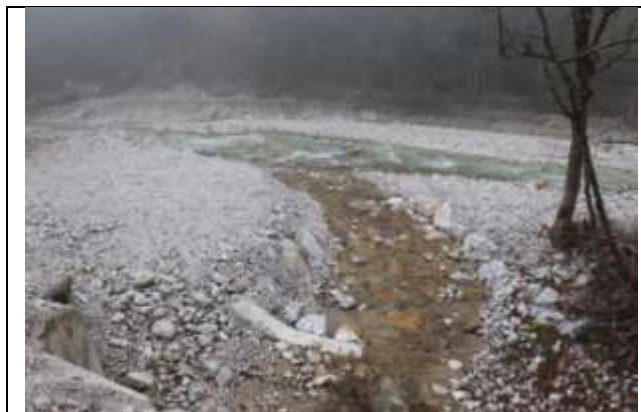
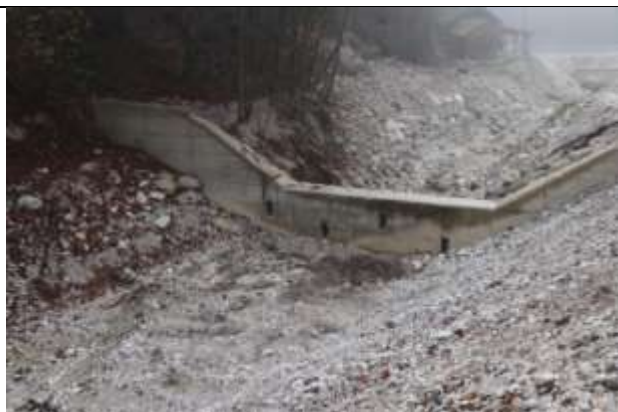
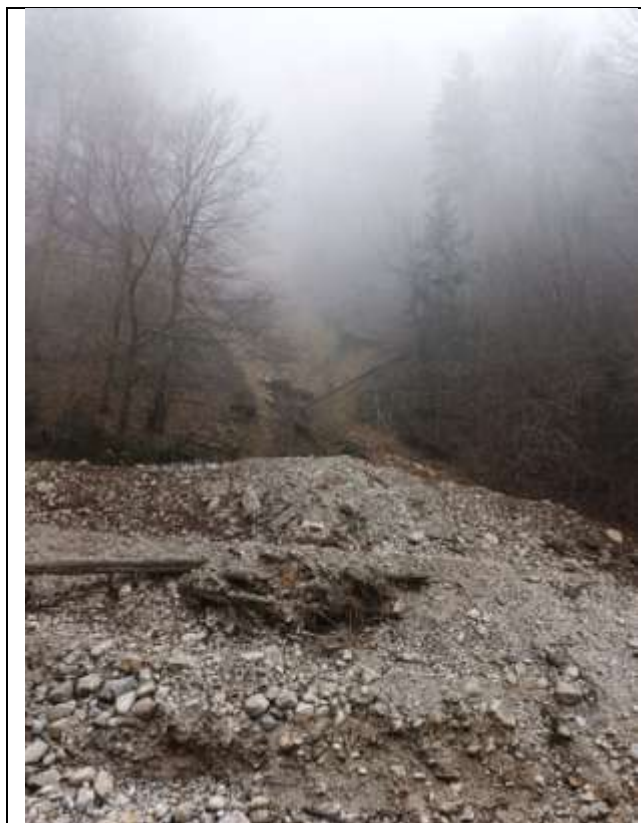
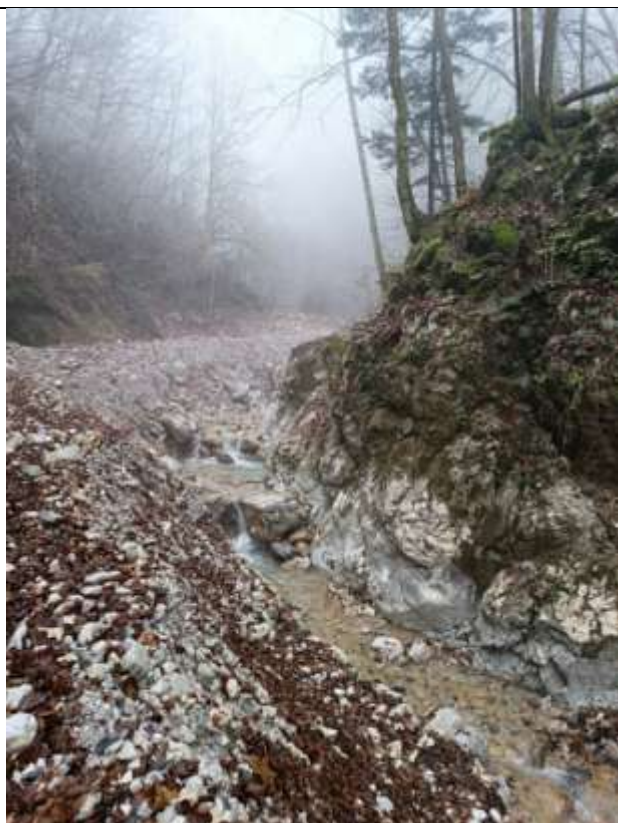
## KONJSKI POTOK

Izlivni del hudournika v potok Črna

Obravnavana lokacija sanacijskih del se nahaja v naselju Žaga v občini Kamnik. Ob avgustovskih poplavih 2023 je na obravnavanem odseku prišlo do obsežnih poškodb brežin vodotoka Črna v naselju Žaga. Visoke vode so močno spodjedle regionalno cesto Stahovica– Črnivec, ki na zgornjem odseku poteka tik ob desnem bregu, ter povzročile obsežen usad leve brežine pod hišo Žaga 13, kjer je prišlo tudi do precejšne poglobitve dna struge. Dolvodno so bile poškodovane brežine, struga pa zasuta z naplavinami. Ogromno količino naplavin je prinesel desni hudourniški pritok, ki so zasule cesto pri stanovanjskem objektu na naslovu Žaga 9B ter tudi sam stanovanjski objekt. Na hudourniškem pritoku je bil uničen oziroma poškodovan večji del starih PUH-ovih ureditev. Problematika zelo podobna Žagi.

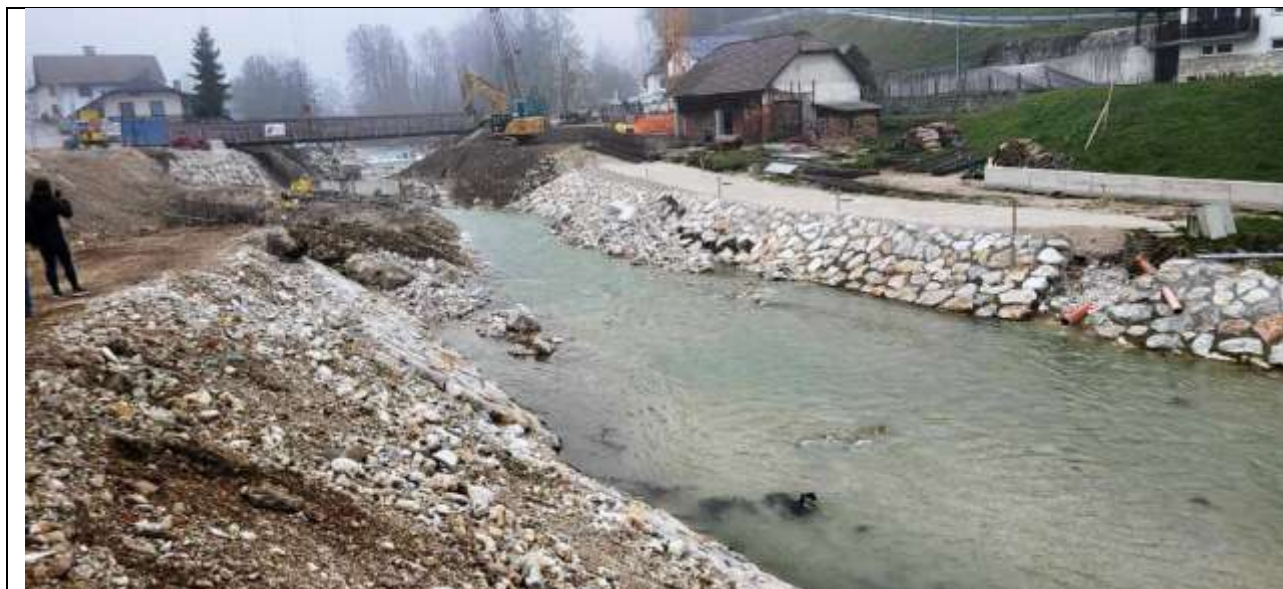
### ZGORNJE STRANJE – LOKACIJA NOVEGA MOSTU ČEZ KAMNIŠKO BISTRICO

To sicer ni gradbišče podjetja Hidrotehnik, a smo se vseeno ustavili pri še tu, saj je bil ta del poplav medijsko zelo izpostavljen. Na levem bregu Kamniške Bistrice je namreč voda spodjedla temelje že tako za promet preozkega mostu na državni cesti proti Savinjski dolini. Načrtovan se nov most pod bistveno manjšim kotom preko Kamniške Bistrice.
